御泉山庄部分地块 土壤污染状况调查报告

委托单位：丹东聚东实业发展有限公司

编制单位：丹东市精益理化测试有限责任公司

二〇二五年三月

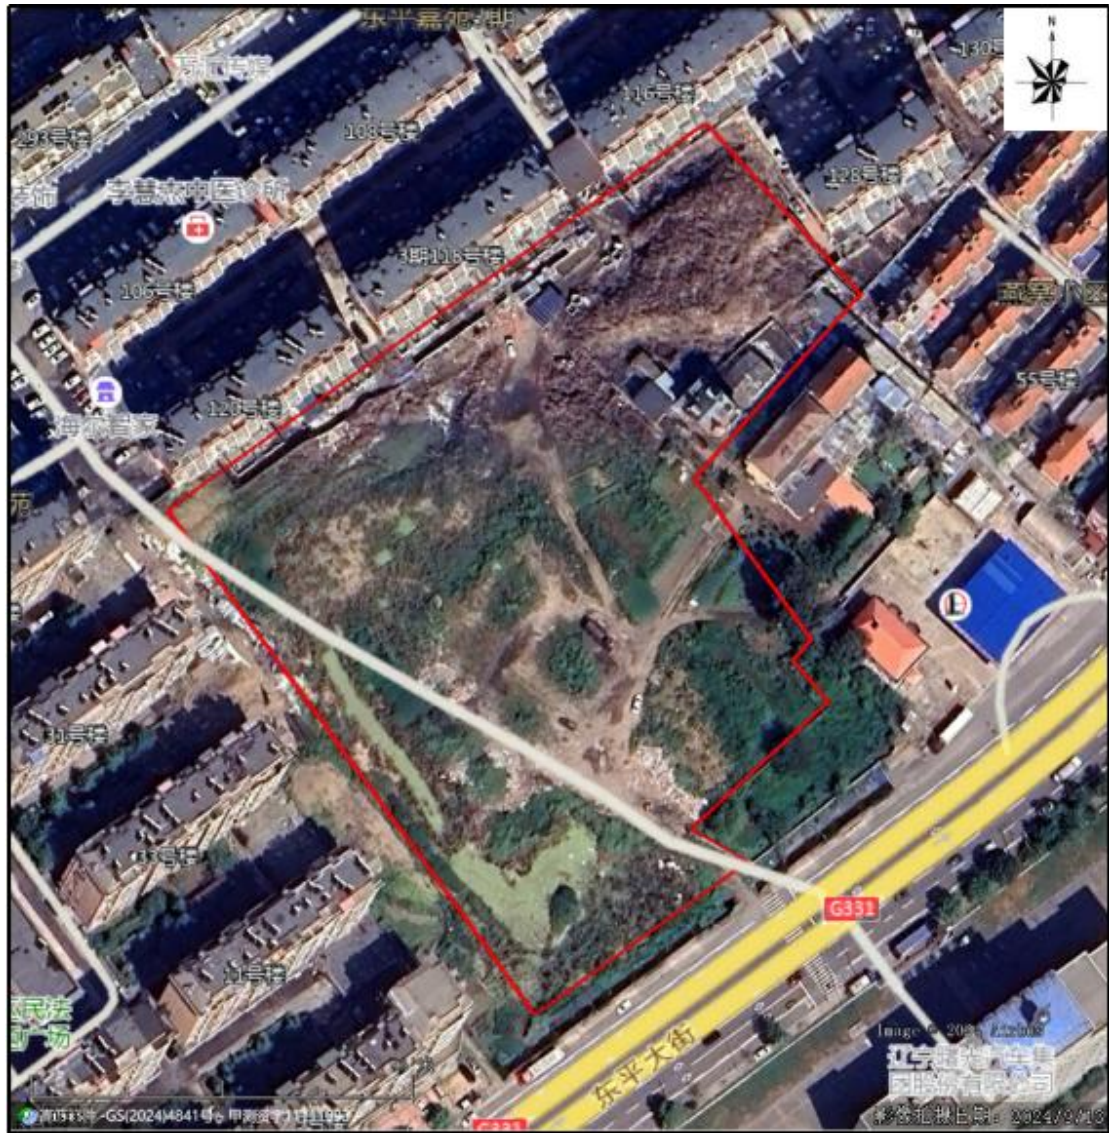
图 1.3-1 调查范围示意图(红线范围为本地块)

本次调查范围为御泉山庄部分地块占地范围，地块四至：东至东平嘉苑 3 期及燕窝小区、西至东平嘉苑 2 期、南至东平大街、北至东平嘉苑 3 期。根据《御泉山庄部分地块-现场勘测图》（见附图 2）该地块总占地面积为 20103.65 m²，共计 12 个拐点坐标，即本次调查范围。调查地块各拐点坐标见表 1.3-1，场地调

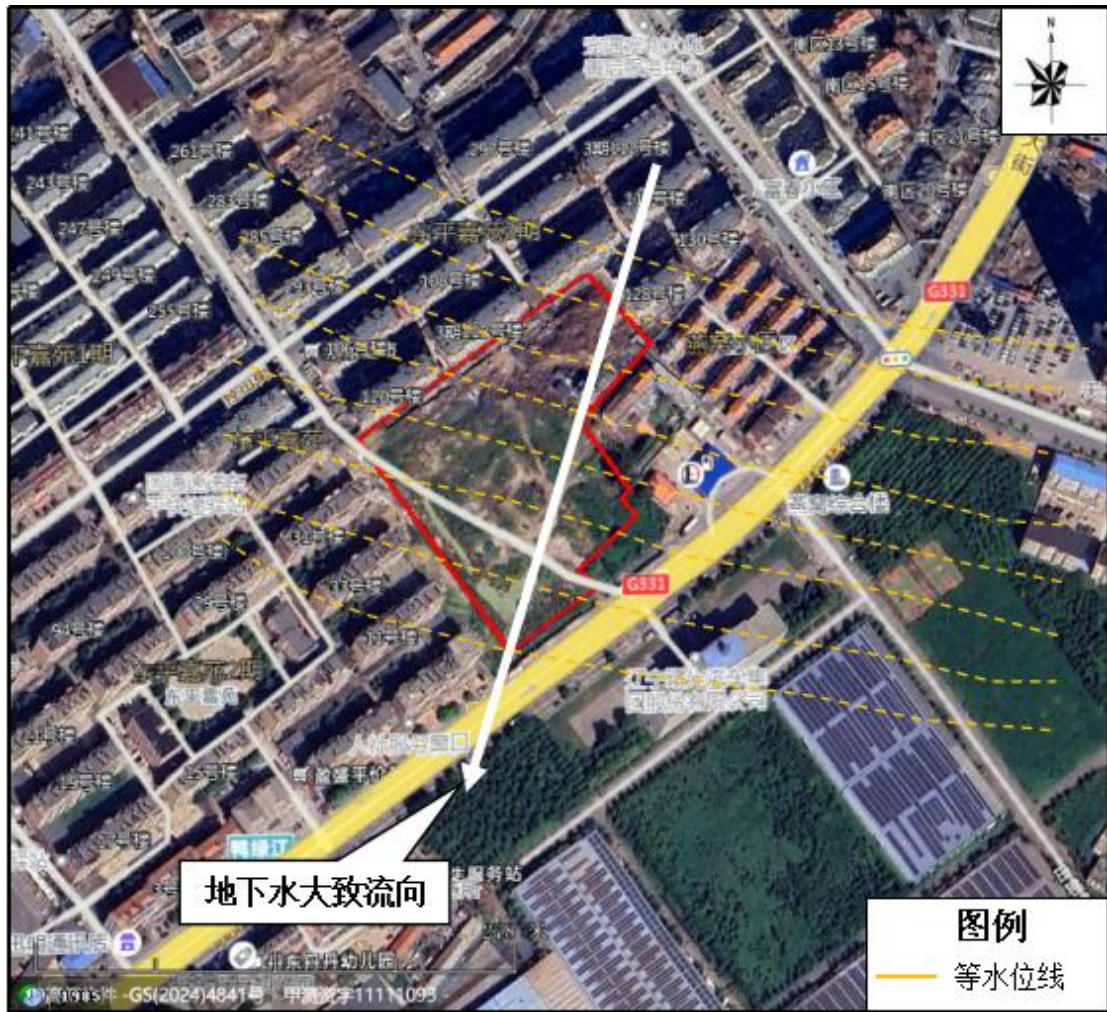
图 2.3-3 地下水流向图

根据《东平嘉苑 B 区 29#楼、东平大街棚户区改造工程 23#、30#楼、东平嘉苑岩土工程勘察报告》，本场地的地下水类型主要为存在于杂填土中的上层滞水及圆砾层中的潜水，微具承压性，勘察期间，初见水位埋深为 0.8-4.2m，稳定水位埋深为 0.7-2.3m。地下水流向见图 2.3-3。

(2) 本地块与木槿加油站的地下水径流方向一致，加油站处于本地块地下水下游位置，污染物随地下水迁移的潜在路径为从本地块流向加油站，而非反向迁移。加油站油罐区已按规范设置双层防渗罐池，且运营期间未发生油品泄漏事故，历史污染风险极低。结合地下水单向径流，加油站对本地块地下水环境影响可能较小。

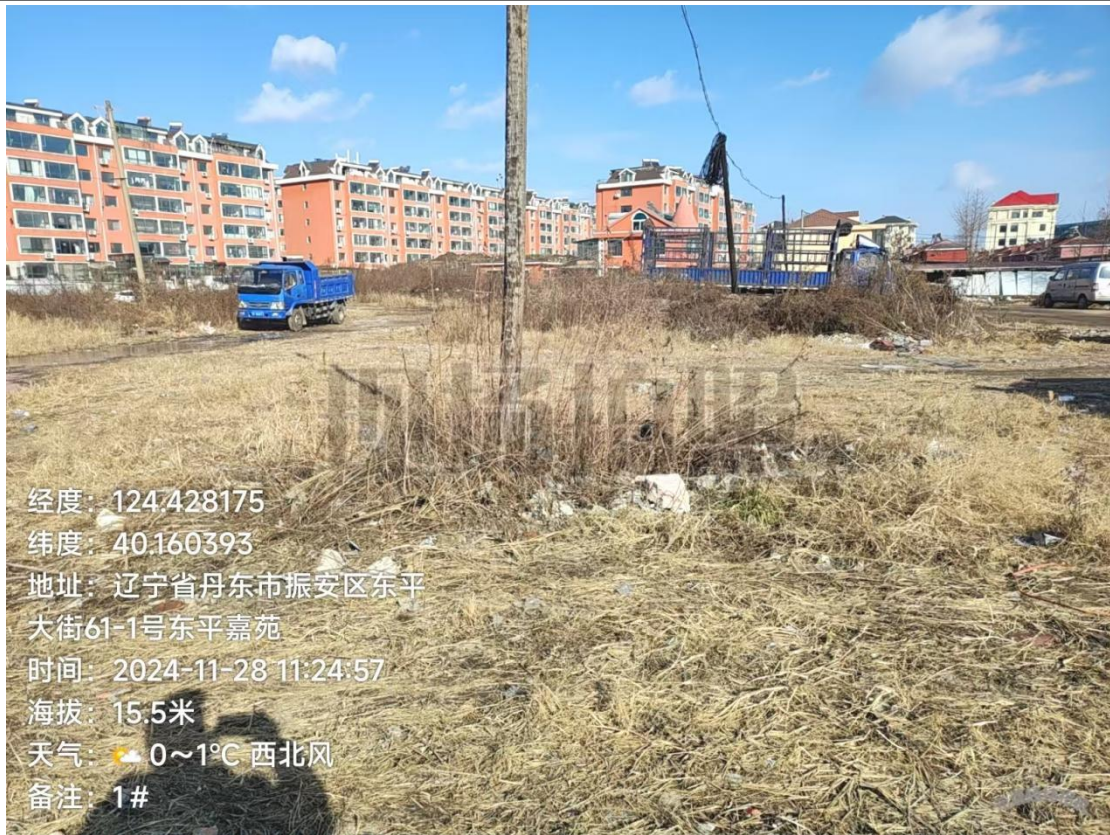
地块整体呈现以空置地为主体的空间格局，空地表面覆盖自然生长的杂草群及少量村民种植的玉米，植被覆盖率约 60%-70%。地块东北部存在村民搭建的临时棚厦建筑群，共计约 6 处彩钢简易构筑物，总占地面积约 500 m²，主要用于农具存放及季节性作物晾晒。场地南部区域散落部分拆迁产生的建筑垃圾，包括混凝土碎块、砖瓦残片等拆迁遗留物，堆积厚度约 0.5-1 米，覆盖面积达 100 m²。场地西侧边界处存在一处砂石料堆场，占地面积约 120 m²，砂石堆积高度约 2-3 米，经核实为建设单位预存的粗砂，计划用于未来场地平整及道路基础施工。东南侧分布有面积约 850 m² 的积水坑，水深 0.8-1.5 米，经调查确认为 2023 年施工开挖基坑后工程停滞，经自然降雨汇集形成。

调查地块内情况-空地

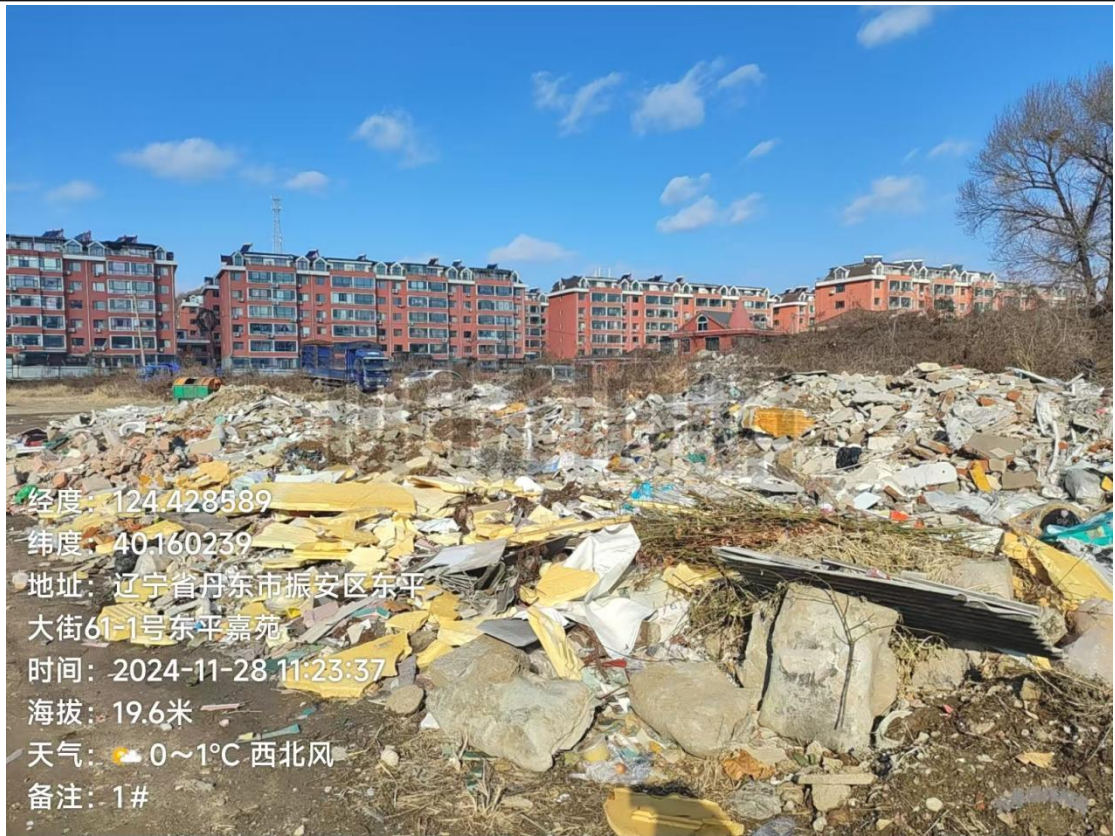
调查地块内情况-建筑垃圾

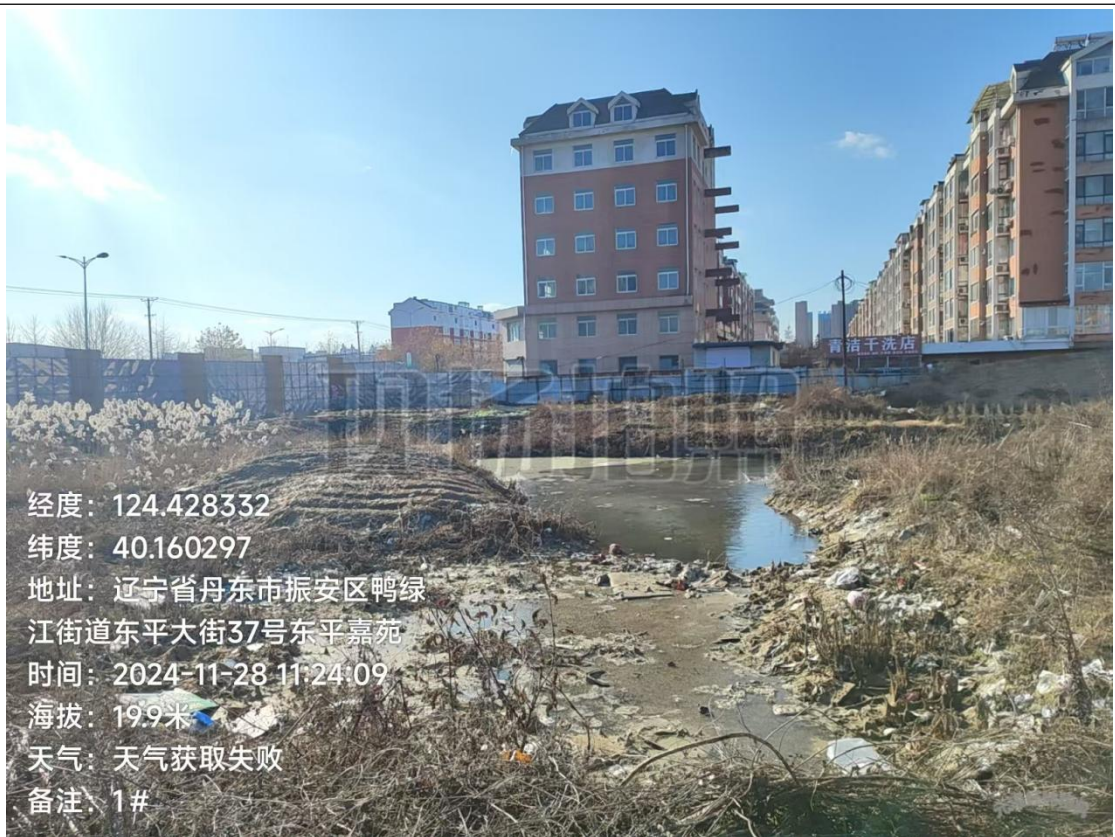
调查地块内情况-水坑

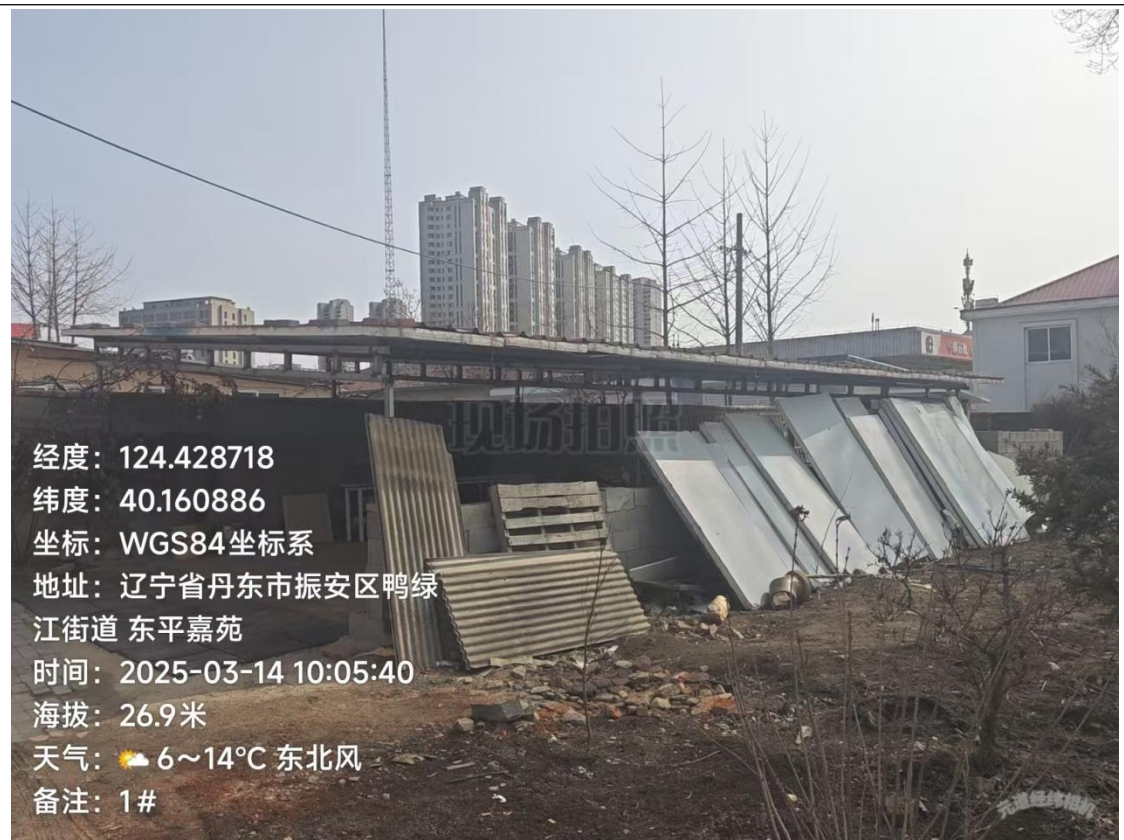
调查地块内情况-临时棚厦

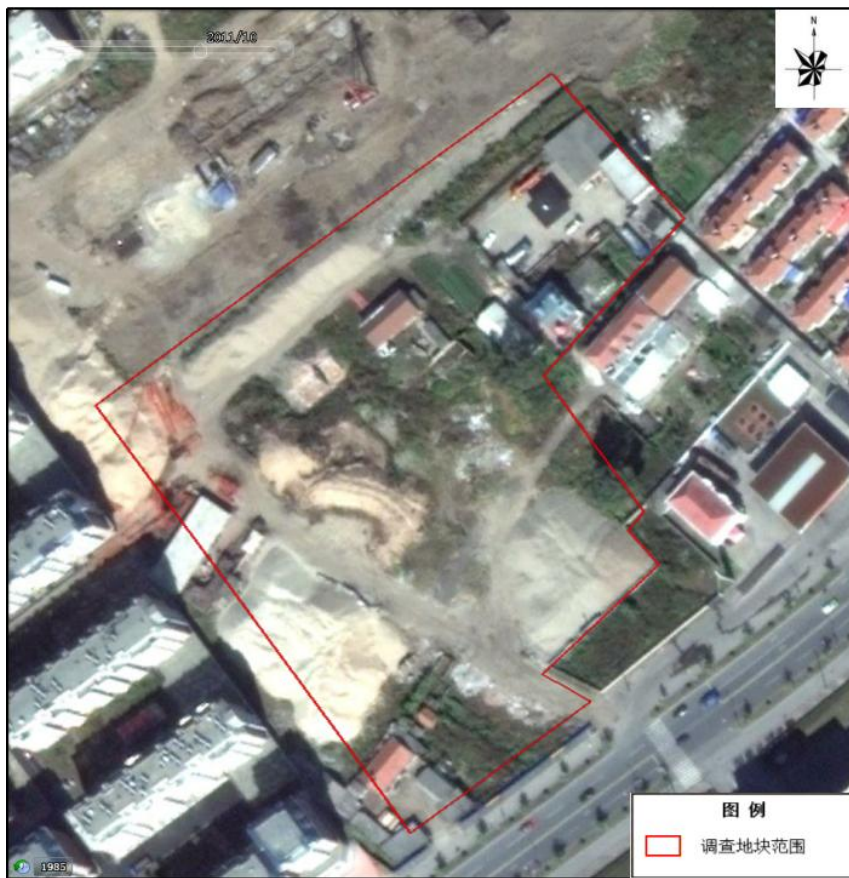
地块历史影像来源于 Google Earth 卫星图片，拍摄时间为 2011 年 10 月 1 日，通过影像图片可知地块内主要为拆迁后空地、砂石料堆场、3 处未拆迁房屋和 4 处棚厦。根据人员访谈得知，砂石料为北侧正在建设的东平嘉苑 3 期工程在此临时堆放。

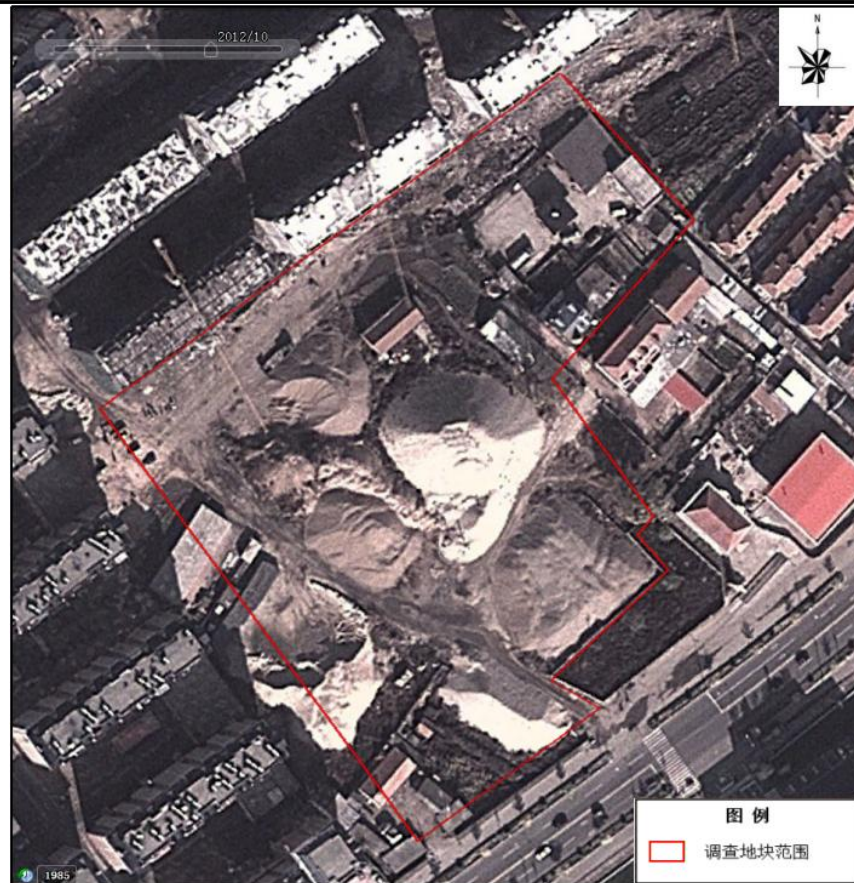
地块历史影像来源于 Google Earth 卫星图片，拍摄时间为 2012 年 10 月 31 日，通过影像图片可知地块相较于 2011 年 1 主要变化未场地内新增 1 处砂石料堆场。

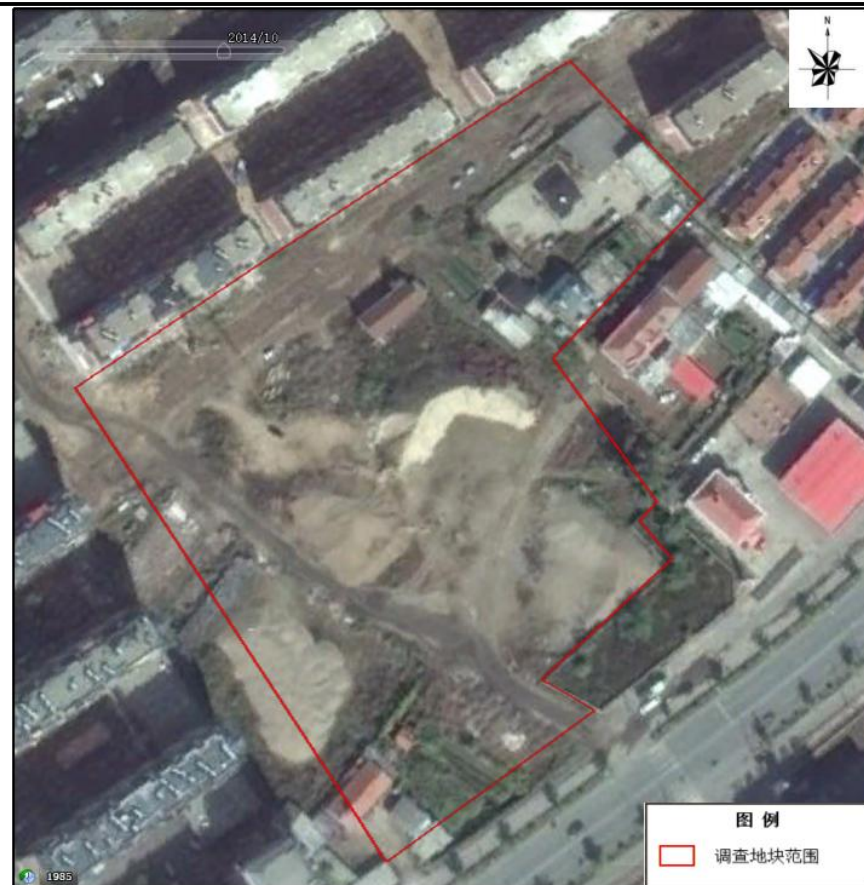
地块历史影像来源于 Google Earth 卫星图片，拍摄时间为 2014 年 10 月 3 日，通过影像图片可知地块相较于 2013 年无明显变化为西侧边界 1 处遗留房屋拆除，场地内堆放砂石料减少。

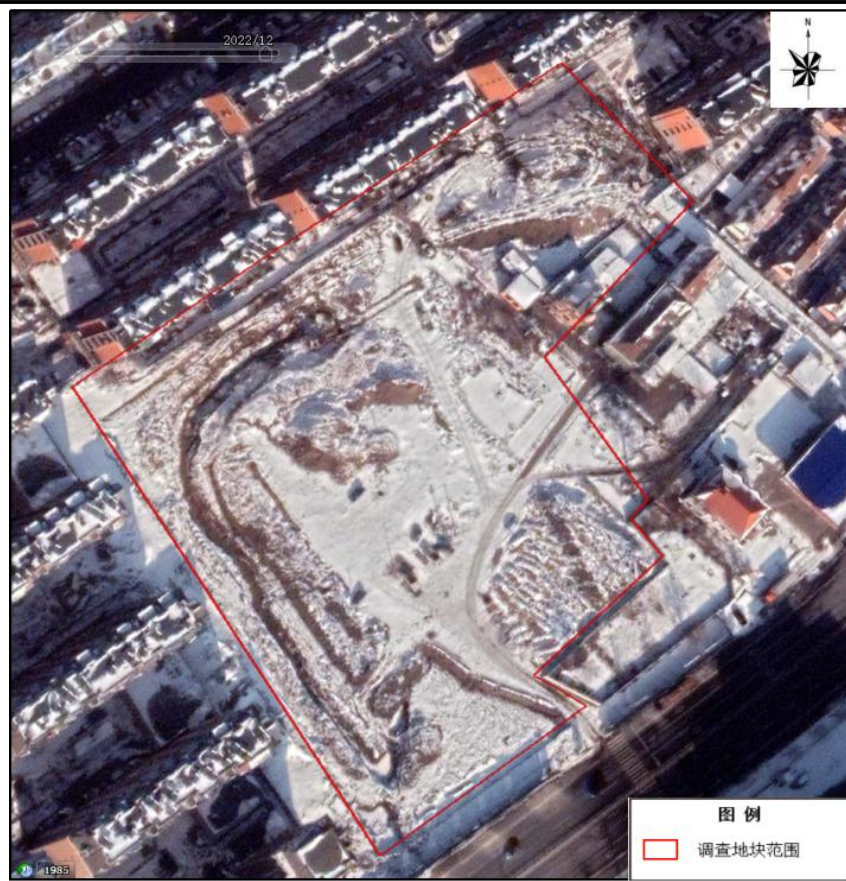
地块历史影像来源于 Google Earth 卫星图片，拍摄时间为 2022 年 12 月 2 日，通过影像图片可知地块相较于 2021 年主要变化为地块内遗留 2 处原住宅已拆迁完成，东北侧一处临时棚厦拆除。

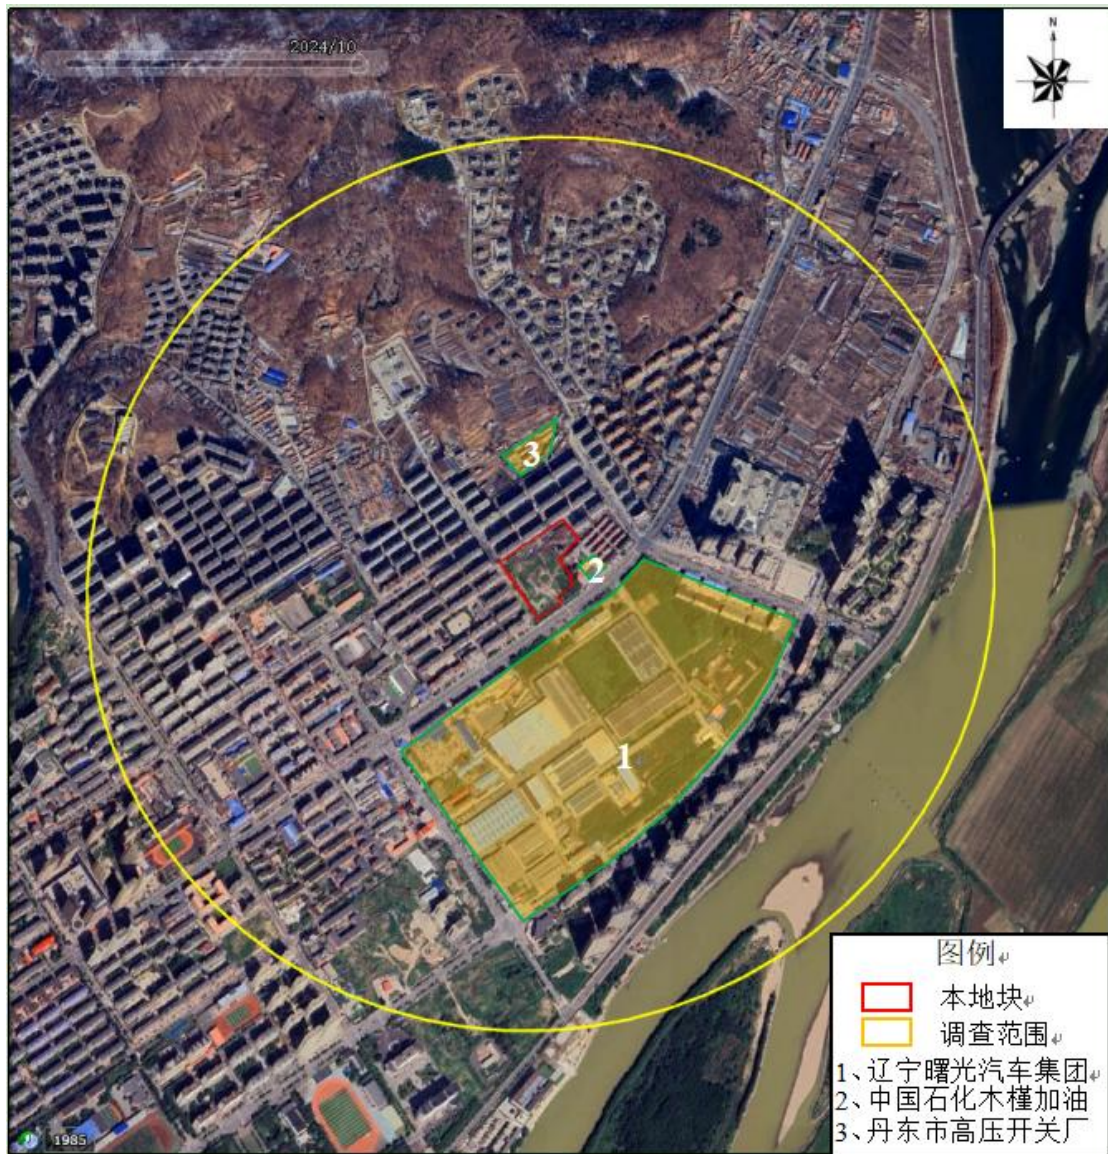
图 2.7-1 地块周边企业分布现状图

根据现场调查及资料收集，本地块位于丹东市振安区城市建成区，周边 1km 米范围内以居民区、学校、医院及行政机关办公区等敏感用地类型为主。地块 1km 范围内工业企业包括：（1）辽宁曙光汽车集团股份有限公司，主营汽车整车及零部件制造；（2）丹东市高压开关厂，从事电气设备生产。除上述 2 个企业，地块东侧边界外 20 米处存在中国石化木槿加油站，行业类别为机动车燃油零售。地块周边企业分布现状见图 2.7-1。周边企业分布现状情况见表 2.7-1。

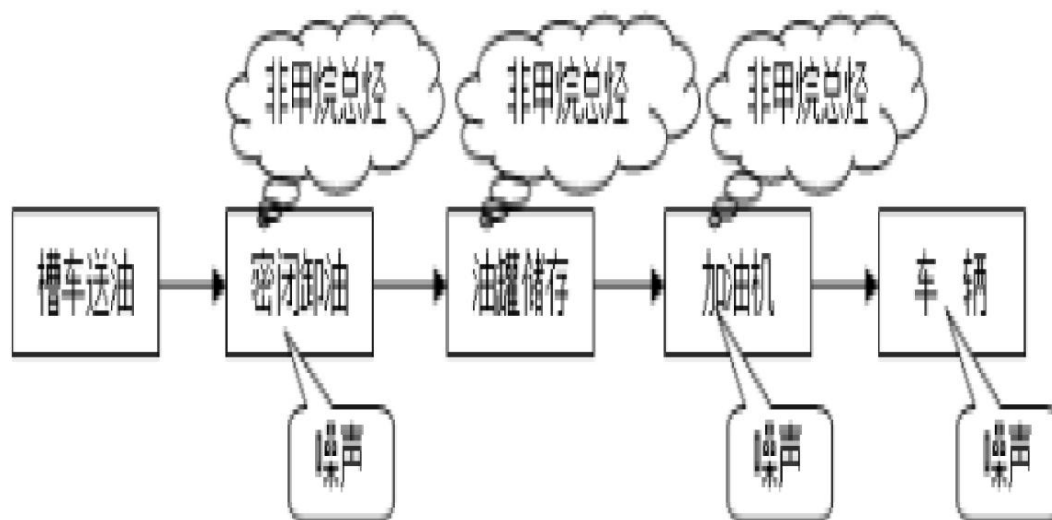
图 2.7-8 中国石化木槿加油站工艺流程图

油品通过油罐车运输至加油站，经计量后泵入地下储油罐中储存。污染物：卸油过程中可能产生少量挥发性有机化合物逸散。

车辆驶入加油位，加油员操作加油枪将油品注入车辆油箱。污染物：加油过程中因油品挥发产生的挥发性有机物排放。

卸油油气回收系统（一次油气回收）：在油罐车卸油至地下储罐过程中，通过密闭式气相平衡管路，将储罐内置换出的油气回输至油罐车罐体内，实现油气循环利用，减少卸油环节挥发性有机物逸散量。

加油油气回收系统（二次油气回收）：加油机配备真空辅助式油气回收装置，在加油枪注油时同步抽吸油箱口逸散的油气，经回收管线输送至储罐内冷凝吸附，显著降低加油环节挥发性有机物排放浓度，满足《加油站大气污染物排放标准》（GB 20952-2020）要求）。
